**LOS GRANDES PALEO-DESPLAZAMIENTOS DE
GÜIMAR Y LA ORATAVA (TENERIFE): ANÁLISIS
GEOLÓGICO, MECANISMOS DE INESTABILIDAD Y
MODELIZACIÓN GEOMECÁNICA**

Julia Seisdedos Santos

TESIS DOCTORAL

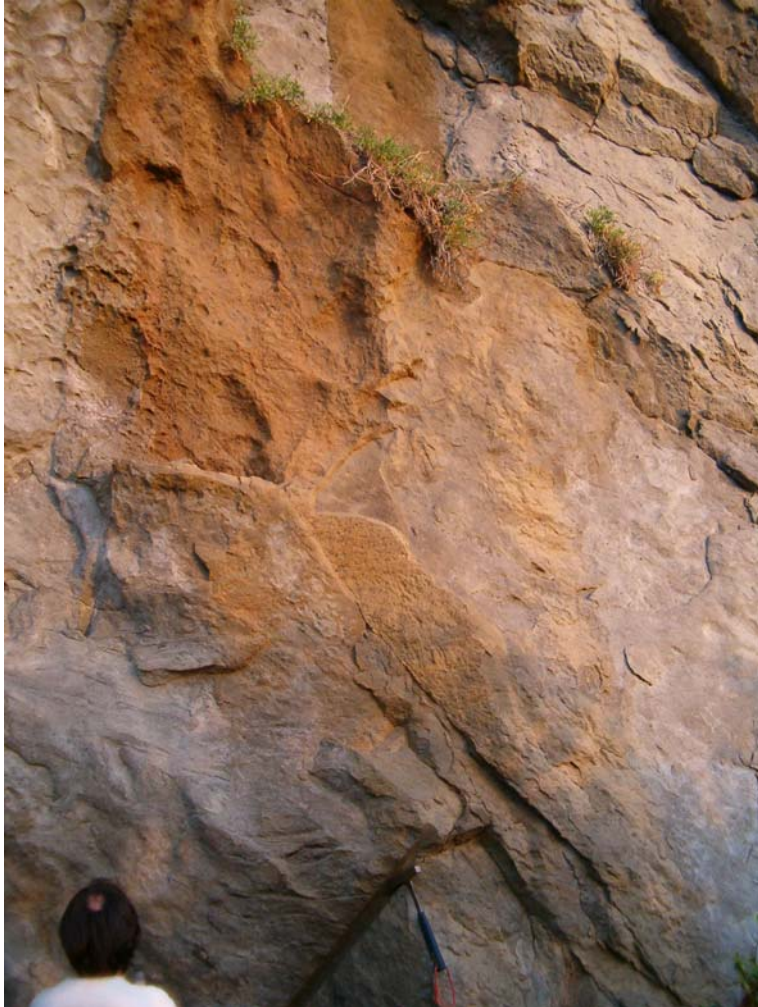
E-21.1. Aspecto de la potente colada fonolítica masiva poco fracturada

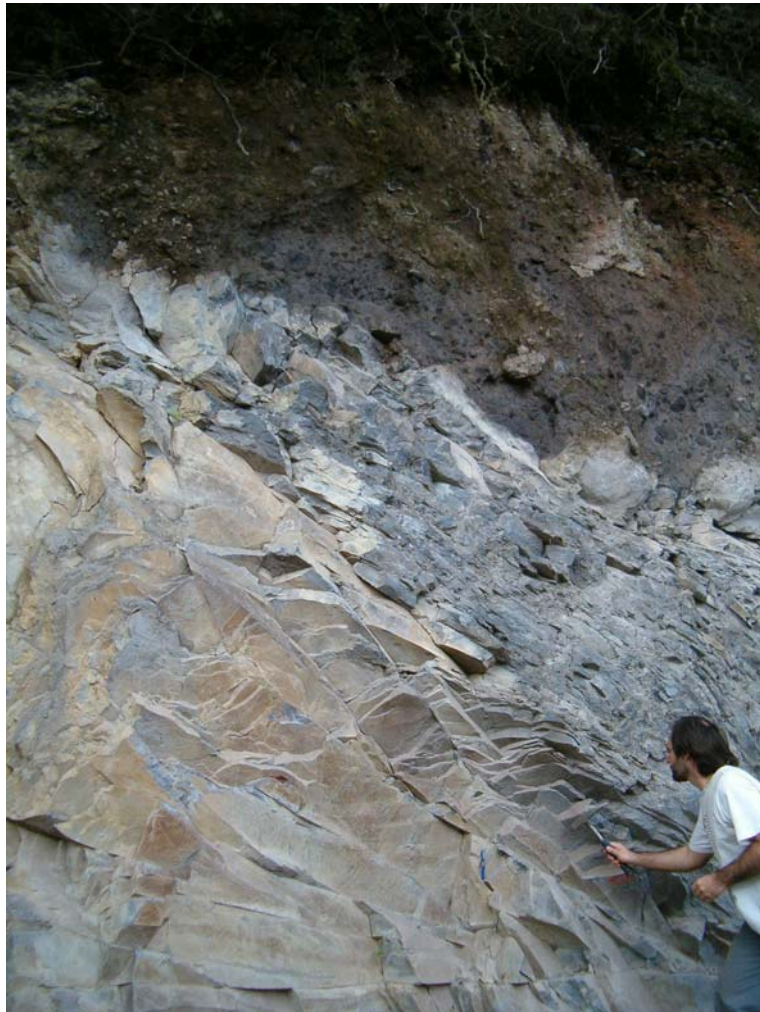
Foto E-25.1. Aspecto de la fracturación radial de la colada fonolítica
